LA RESTAURACIÓN DE LA CATEDRAL DE BURGOS. EL CLAUSTRO ALTO

THE RESTORATION OF BURGOS CATHEDRAL. THE HIGH CLOISTER

J. Garabito-López^{1,2,3}

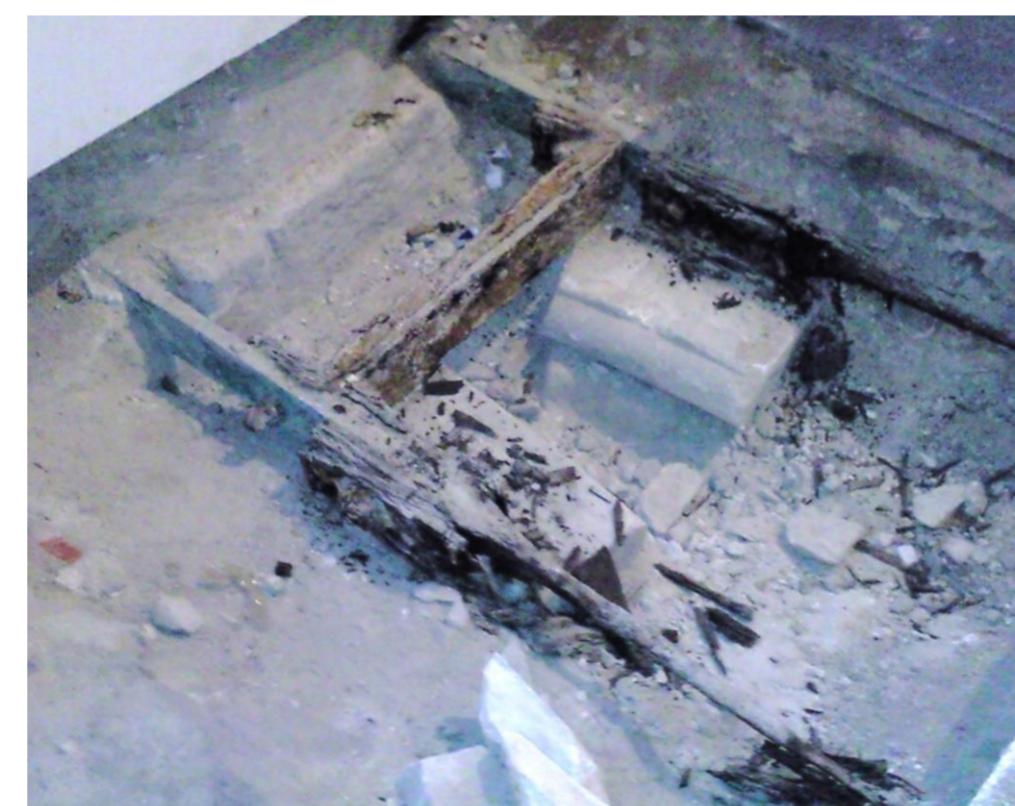
Los tirantes se localizan sobre las bóvedas del Claustro Bajo, bajo el solado. Cada sistema consta de dos barras acero roscadas de 30 mm de diámetro como tirantes, que abrazan a los contrafuertes del patio mediante platinas de bronce de 25 x 80 mm en forma de "U". Las barras se anclan a los muros con diferentes anclajes de acero. Se levantó y conservó la pavimentación. Las platinas de cobre se encontraban en perfecto estado de conservación, por lo que fueron mantenidas. Los elementos de acero presentaban un elevado grado de oxidación, con la pérdida de más del 80% de la sección en algunos tirantes. Se decidió sustituir los tirantes deteriorados empleando barras roscadas de acero inoxidable de 30 mm de diámetro y se reforzaron los demás elementos, con acero inoxidable.

The braces are located on the vaults of the lower cloister, under the flooring. Each system consists of two threaded steel bars 30 mm diameter as braces, which embrace the buttresses of the courtyard with plates of bronze 25 x 80 mm in a "U" shape. Rods are anchored to the walls with different steel anchors. It was raised and preserved the paving. The copper plates were in a perfect state of preservation, so were maintained. The steel elements showed a high degree of corrosion that had caused the loss of more than 80% of the section in some braces. It was decided to replace the damaged braces using threaded rods of stainless steel 30 mm in diameter and was reinforced the other elements with stainless steel.

Imagen 4. Estado inicial. Image 4. Initial state

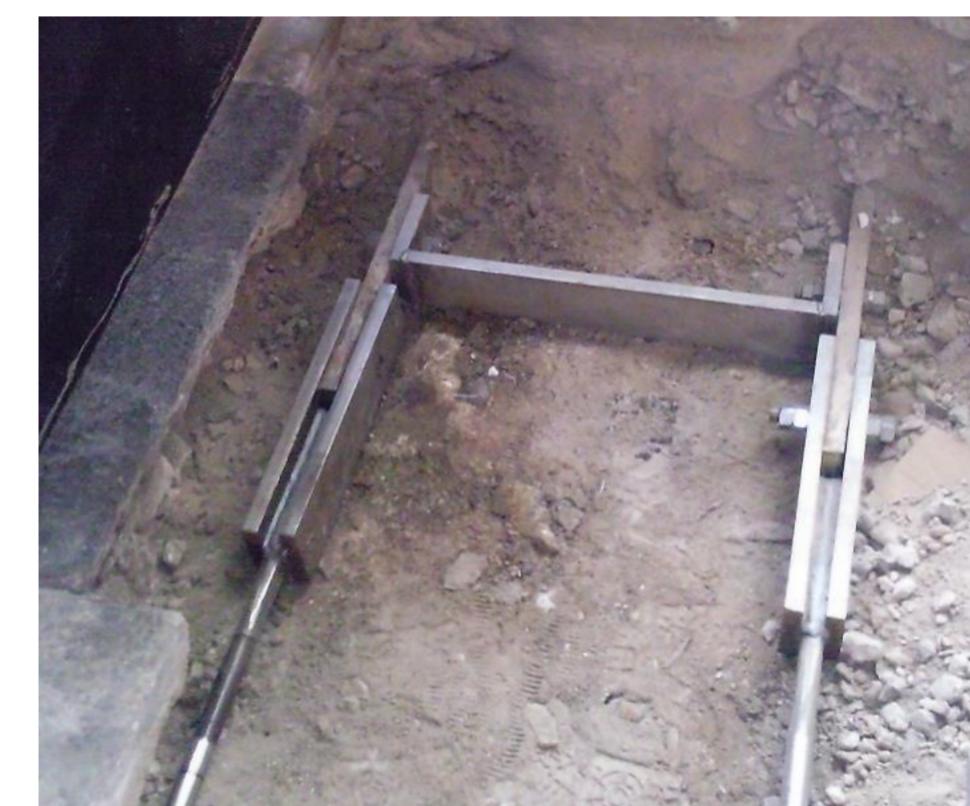
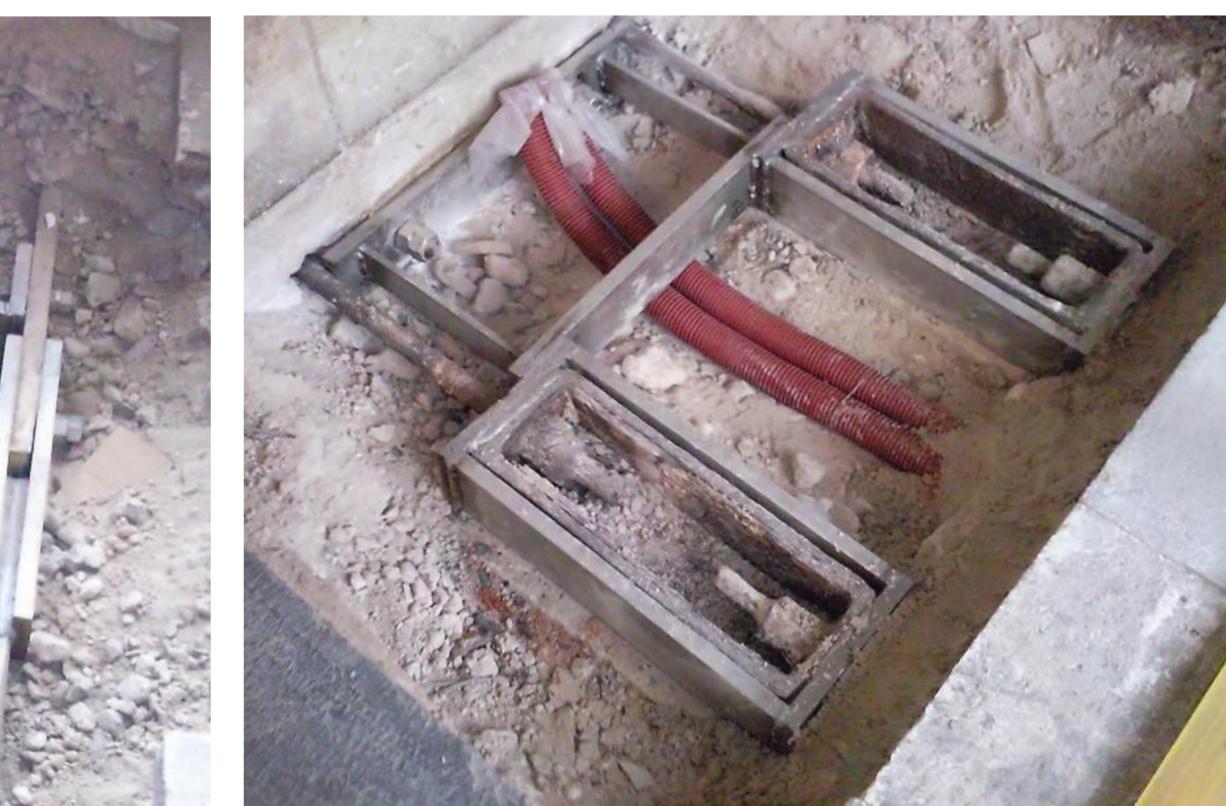
Imagen 5 a y b. Estado final del sistema de atirantado. Image 5 a and b. Final State of the cable-stayed system

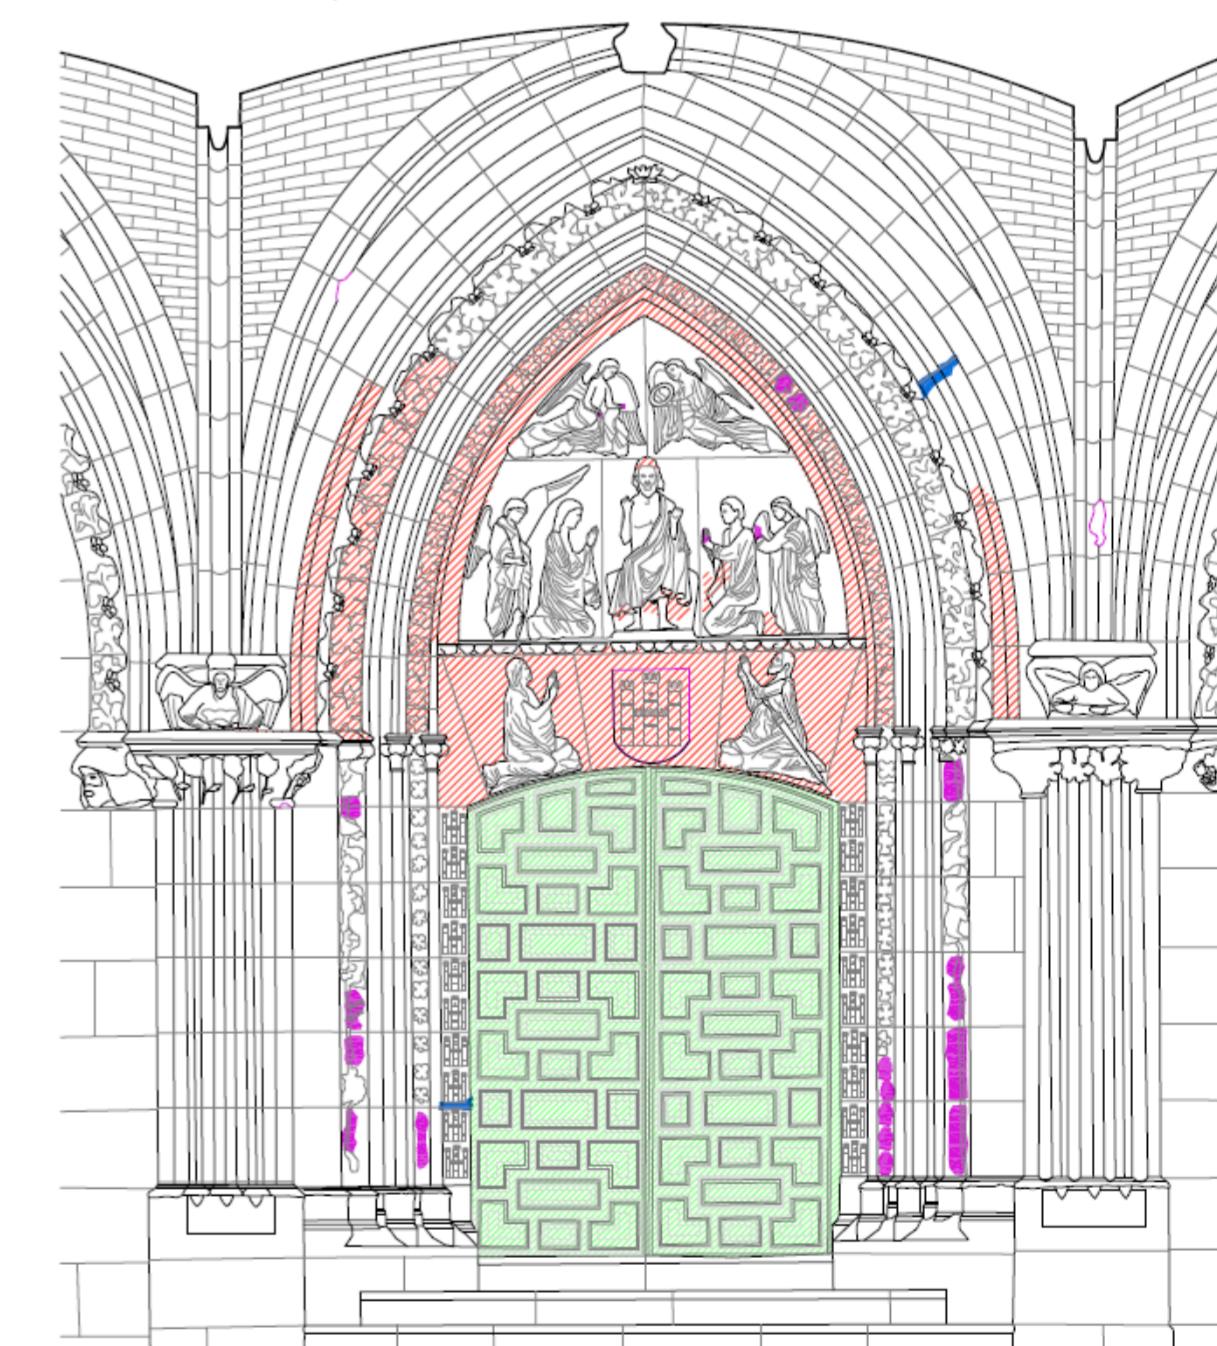
Lesiones producidas por la acumulación de suciedad y polvo, entrada puntual de agua y acumulación de sales, que impedían mostrar la gran calidad de los elementos arquitectónicos. Los elementos policromados presentaban desprendimientos y oxidación de los pigmentos. Criterios generales: respeto a la obra, reversibilidad de la actuación y compatibilidad de los materiales, distinguiendo entre la fábrica de piedra vista y la que conservaba policromía.

Injuries due to the accumulation of dirt and dust, occasional entry of water and accumulation of salts that prevented showing the great quality of the architectural elements. The polychrome items presented detachment and oxidation of the pigments. General criteria: respect for the work, reversibility of the action and compatibility of materials with originals, distinguishing between the stone and the stone with polychrome.

Imagen 6. Estado inicial del Claustro Alto, mapeado de lesiones.
 Image 6. Initial state of High Cloister, Lesion mapping

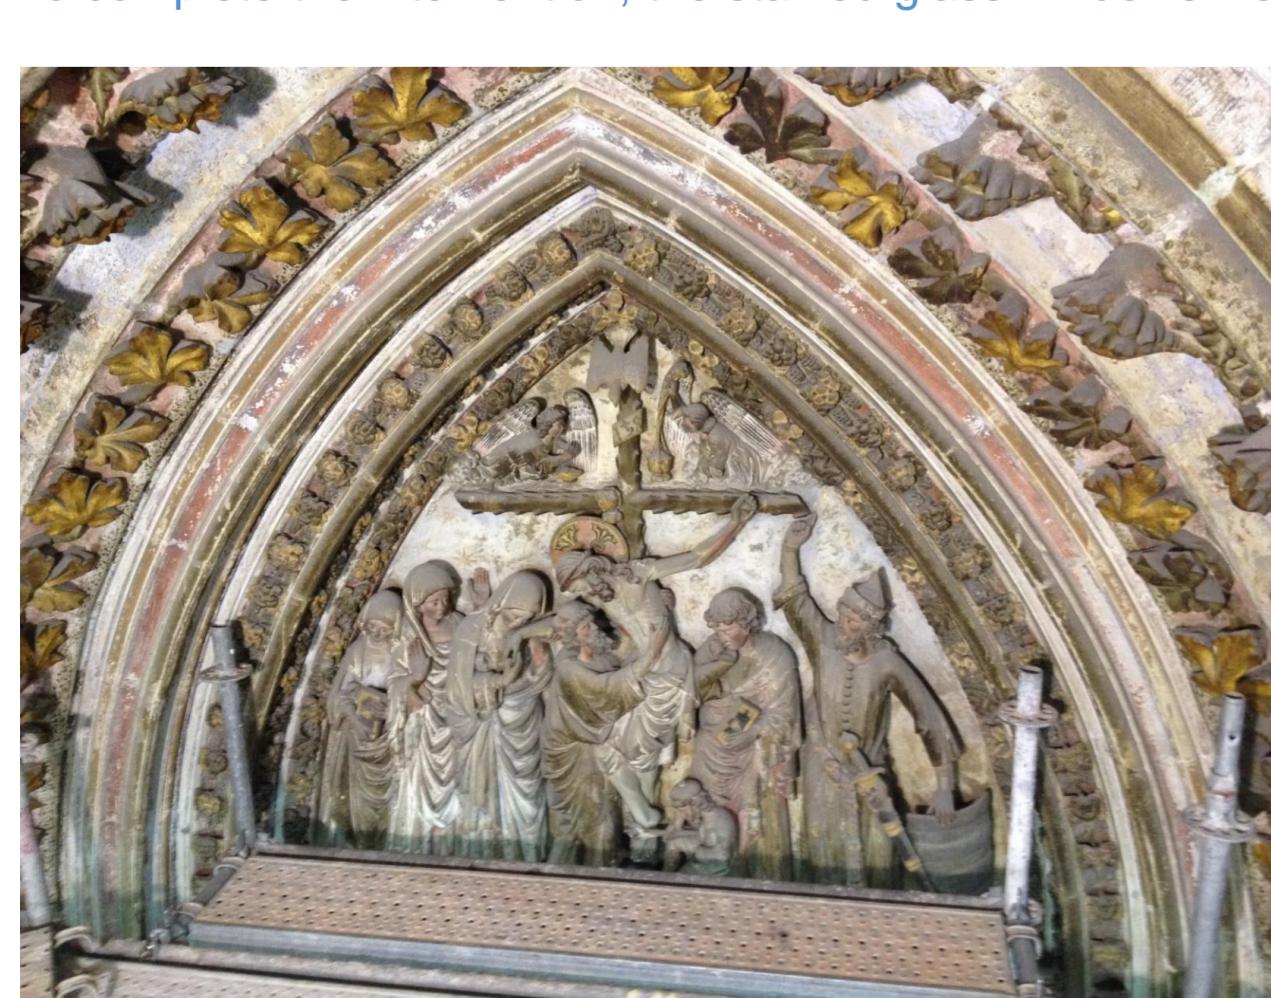
Imagen 7 a y b. Estado inicial y final de la portada de acceso a la Capilla de Santa Catalina. Image 7 a and b. Initial and final state of the access to the Chapel of Santa Catalina

Piedra vista: limpieza por procedimientos mecánicos, eliminación de la costra negra y concreciones de cal se mediante la proyección de microesferas de vidrio a baja presión y desincrustación fotónica en zonas delicadas, saneado de juntas con mortero de cal, pegado de las piezas fracturadas, reintegración de pequeños volúmenes con mortero de restauración y aplicación de capa de entonación general.

Piedra policromada: eliminación de polvo y depósitos no adheridos, fijación de capa pictórica, limpieza mecánica y química de la policromía, aplicación de capa de separación, reintegración de pequeños volúmenes perdidos, reintegración cromática muy limitada ya que los restos de color eran muy abundantes bajo la capa de suciedad, y aplicación de capa de protección con resina acrílica.

Stone: cleaning by mechanical procedures, removal of black crust and lime concretions through the projection of glass microspheres at low pressure and photonic descaling in delicate areas, treatment of joints with lime mortar, gluing of the fractured pieces, reintroduction of small volumes with restoration mortar and application of a general toning layer.

Polychrome stone: removal of dust and non-adhering deposits, fixation of the pictorial layer, mechanical and chemical cleaning of the polychromy, application of a separating layer, reintroduction of small lost volumes, very limited chromatic reintroduction since the remains of color were very abundant under the layer of dirt, and application of a protective layer with acrylic resin.

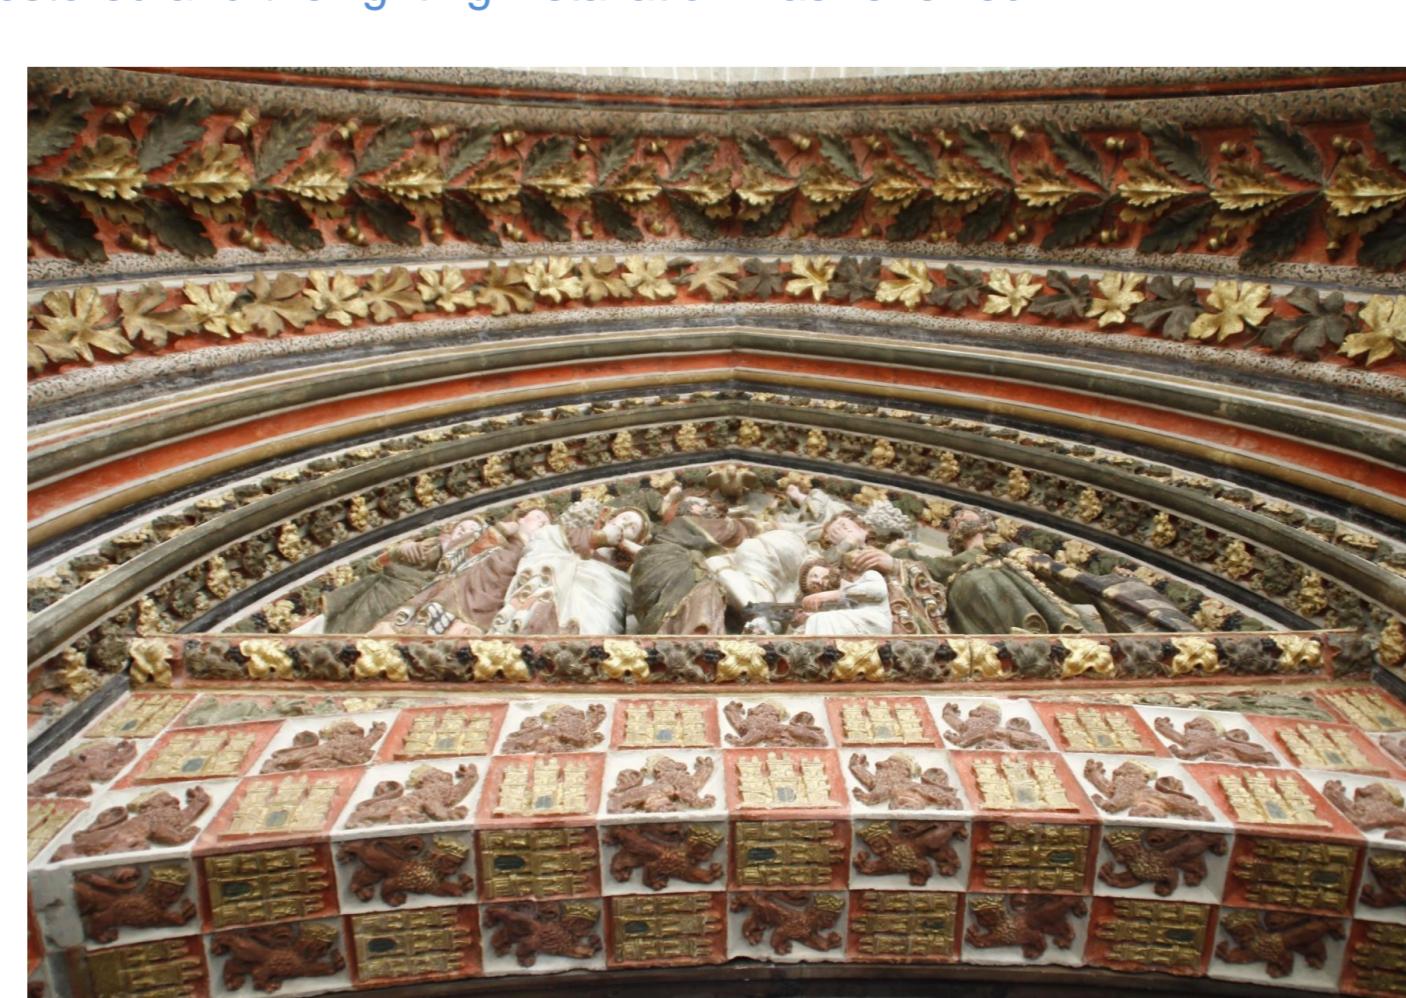
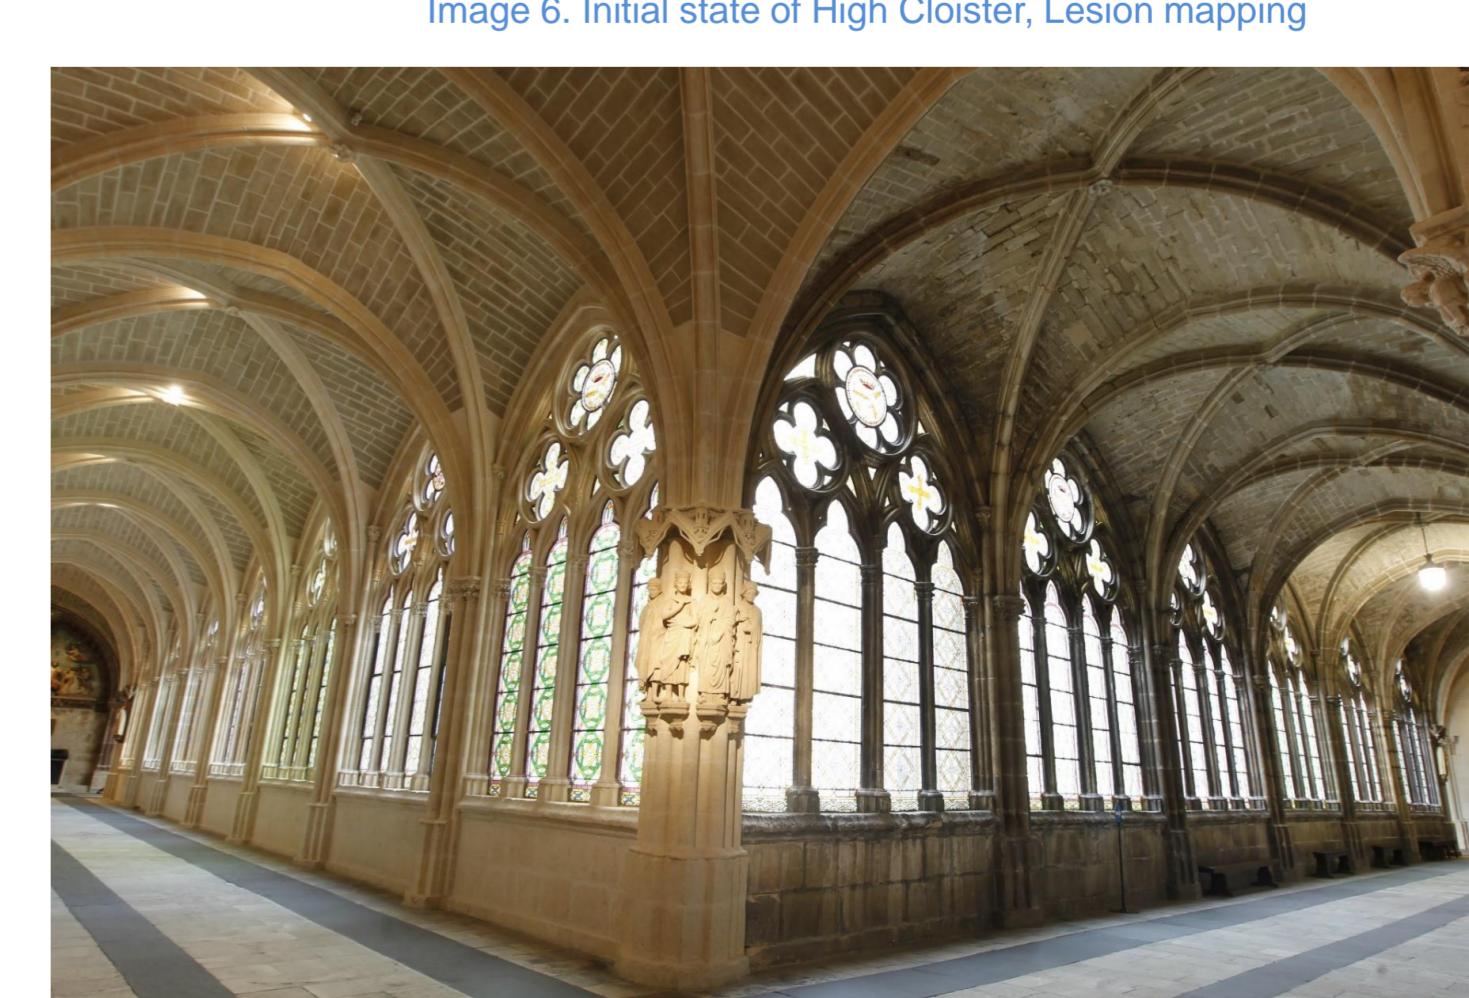
Imagen 8. Proceso de restauración del Claustro Alto. Image 8. Restoration process of High Cloister
