PATOLOGÍAS EN REDES DE ABASTECIMIENTO DE AGUA DE POLIETILENO. CRITERIOS DE DISEÑO

PATHOLOGIES IN POLYETHYLENE WATER SUPPLY NETWORKS. DESIGN PRINCIPLES

A.M. Romero Sedó<sup>1,2,3</sup>, P. Arrué Burillo<sup>1,2,3</sup>, J.F. Romero i Miquel<sup>4</sup>  
Dpto. Construcciones Arquitectónicas<sup>1</sup>; Universitat Politècnica de València<sup>2</sup>; ETS. Ingeniería de Edificación<sup>3</sup>; Universitat de València<sup>4</sup>

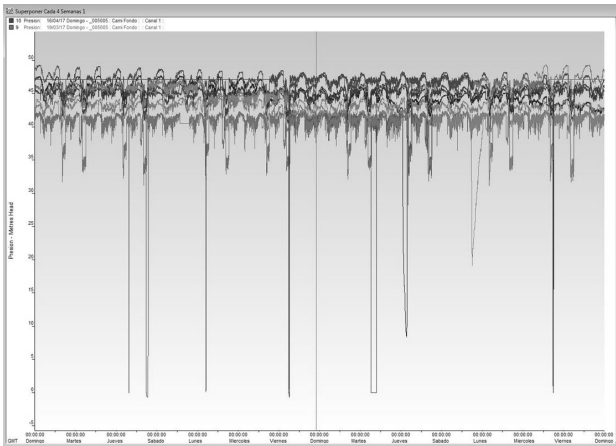
Se instaló un data logger de 60 Hz de frecuencia, con recogida de datos durante 8 meses. Se detectaron 11 fugas registradas como descensos bruscos de presión en horas de mayor demanda, los jueves y los viernes, repitiéndose el mismo patrón semanal. A 60 Hz frequency data logger was installed, with data collection for 8 months. Eleven leaks were detected as sudden drops in pressure during peak hours, on Thursdays and Fridays, repeating the same weekly pattern.

Figura 1. Fugas, presiones (mca) y Correlación Presión (mca) vs. Tiempo periodo mensual  
Image 1. Leaks, pressures (mca) and Pressure Correlation (mca) vs. Monthly period time.

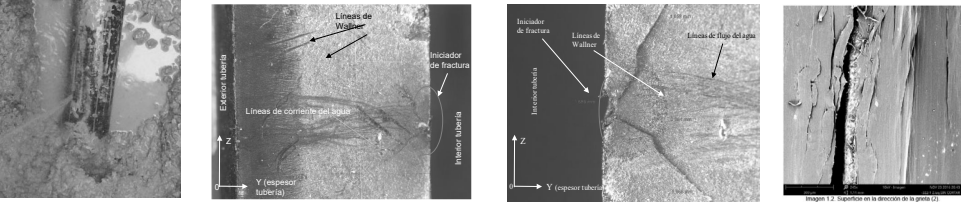
La rotura del material es por fractura frágil MODO I con una superficie pulida con la aparición de líneas de Wallner, indicador de ciclos de fatiga, por variación de la presión. Los ensayos de alargamiento la rotura, tiempo de inducción y negro de carbono no cumplen las especificaciones confirmando la rotura tipo frágil. Material breakage is due to MODE I brittle fracture with a polished surface with the appearance of Wallner lines, an indicator of fatigue cycles, due to pressure variation. The tests of elongation at break, induction time and carbon black do not meet the specifications confirming the brittle type break.

Figura 2. (a) Fuga de calle 2, en la tubería de PE 100, DN-110. (b) Lateral izquierdo (32 X). (c) Fractura frágil MODO I (plano ejes Z, X) con aparición de líneas Wallner. (d) Grieta / Image 2. (a) Sample 1. Water leak in lane 2, in the PE 100, DN-110 pipe. (b) Left side (32 X). (c) MODE I brittle fracture (Z, X axis plane) with appearance of Wallner lines. (d) Crack.

- Las numerosas fugas son atribuibles al material en combinación con pérdida de elasticidad del material, falta de eficacia del antioxidante residual del material o envejecimiento por la intemperie y radiación ultravioleta que han provocado la rotura frágil.

Se reemplazan las tuberías de PE por FD PN 250 mca, debido a la calidad del agua, protección frente a la corrosión a largo plazo y características mecánicas excelentes. Y se instalan sistemas de control y regulación de presión y caudal, así como su monitorización mediante sistema Scada. PE pipes are replaced by FD PN 250 mca, due to water quality, long-term corrosion protection and excellent mechanical characteristics. And pressure and flow control and regulation systems are installed, as well as their monitoring using the Scada system.

- El estudio de la calidad del agua, hidráulico y de transitorios ha permitido proponer la sustitución de toda la red por tuberías de fundición DN-110 e instalar una válvula reguladora de presión con tiempo de maniobra mínimo de 2.1 s, con la finalidad de disminuir las presiones evitando fatiga en los materiales, pérdidas elevadas de agua por poros o fugas en las redes, aumentando el rendimiento en la red hidráulica, la vida útil de los materiales, aumento del ahorro económico, etc. Estos sistemas de regulación deben ubicarse en emplazamientos adecuados previo análisis por modelación matemática. En previsión a futuras ampliaciones la válvula de compuerta debe disponer de un tiempo de maniobra mínimo de 15 s.

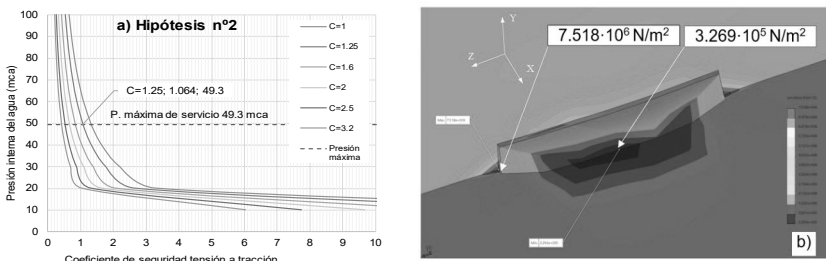
Figura 3. (a) Presión interna vs. Coef. de seguridad tensión a tracción. (b) Tensiones por von Mises / Image 3. Internal pressure vs. Coeff. tensile stress safety. (b) Stresses by von Mises

Para una presión máxima de 49.3 mca y un coeficiente de diseño C=1.25, el coeficiente de seguridad frente a la tensión por tracción es de 1.064, no alcanzando la rotura. No obstante, la aparición de iniciadores de fractura disminuye el coeficiente de seguridad. For a maximum pressure of 4.93 bar and a design coefficient C=1.25, the safety factor against tensile stress is 1.064, not reaching breakage. However, the appearance of fracture initiators decreases the safety factor.

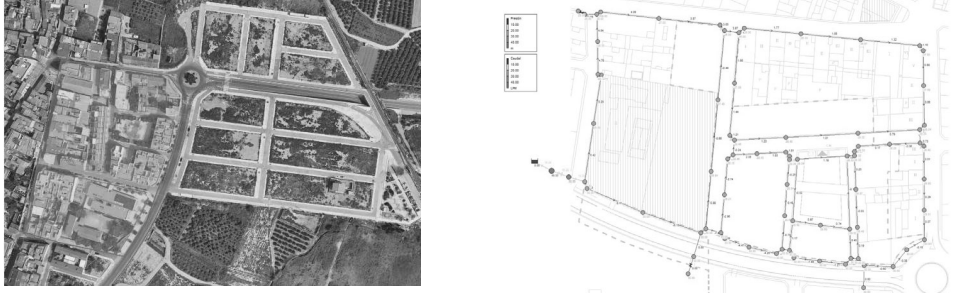
Figura 4. Unidad de Ejecución. Presión y caudal, periodo 8:00 horas  
Image 4. Execution Unit. Pressure and flow, period 8:00 hours

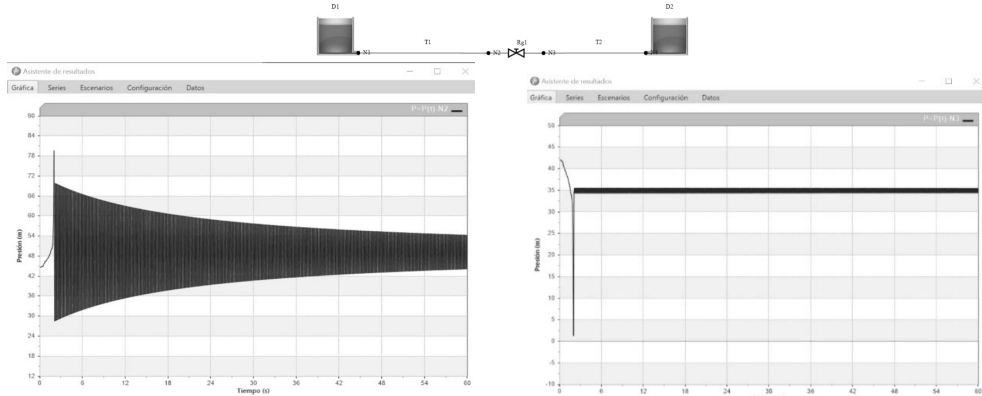
El análisis del transitorio en la unión de la tubería de PE, válvula reductora de presión y tubería de fundición dúctil, indica un tiempo de maniobra superior a 2.1 s para evitar sobrepresiones excesivas o depresiones. The analysis of the transient at the junction of the PE pipe, the pressure reducing valve and the ductile iron pipe, indicates a maneuvering time greater than 2.1 s to avoid excessive overpressures or depressions.

Figura 5. Transitorio en el nudo N2 (a) y N3 (b), para un tiempo de maniobra de 2,1 s.  
Image 5. Transient at node N2 (a) and N3 (b), for a maneuvering time of 2.1 s.
