# ANÁLISIS PATRIMONIAL Y PATOLÓGICO DE LA SALA ANTONIO BALLESTER. HERITAGE AND PATHOLOGICAL ANALYSIS OF THE ANTONIO BALLESTER GALLERY.

Luis Cortés Meseguer<sup>1</sup>  
CITE / Polytechnic University of Valencia<sup>1</sup>

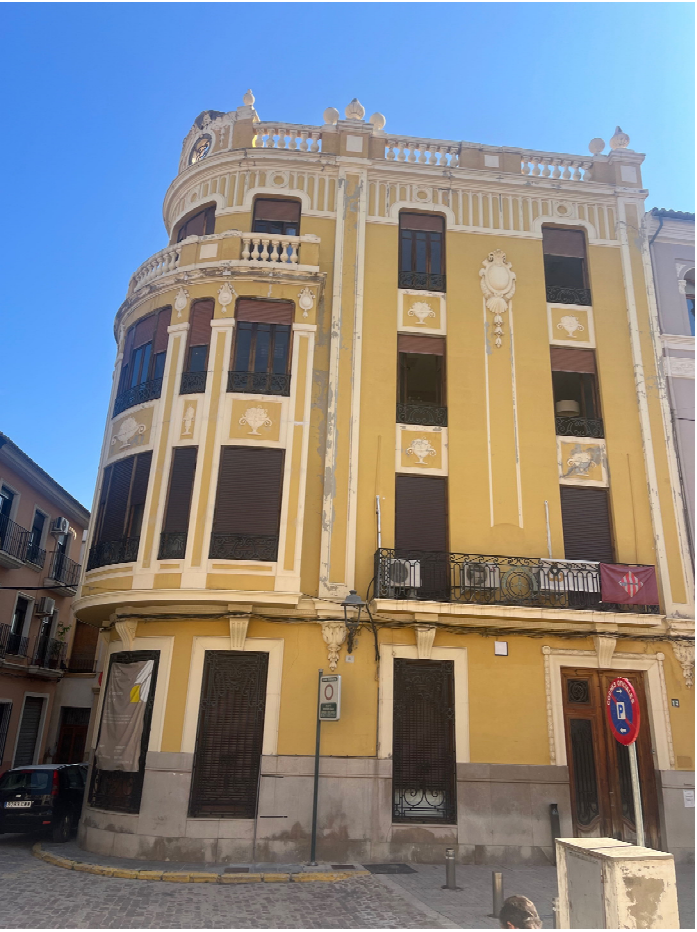
Imagen 1. Vistas de la fachada en la c/ Sant Roc.  
Image 1. View of the façade of Sant Roc Street.

The two floors that were the subject of the intervention project were the headquarters of the Alzira Local Police and present a pathological picture based on inappropriate elements, carpentry in poor condition, broken and worn pavements. On the other hand, there are architectural barriers that must be eliminated to make museum use. The façade of the building is in poor condition, with cracks and missing parts and a certain risk of falling.

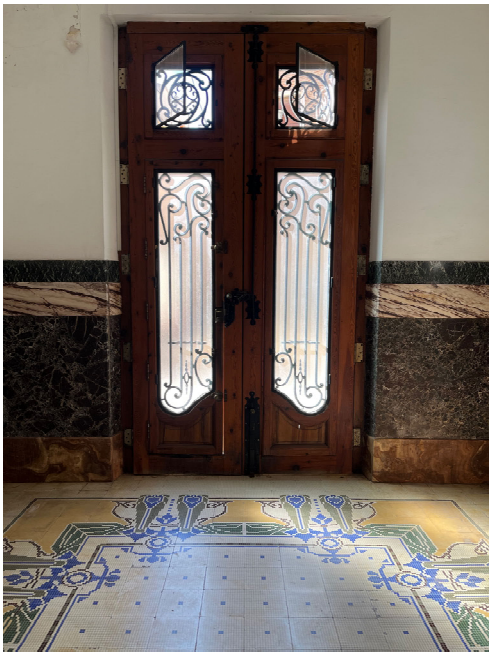
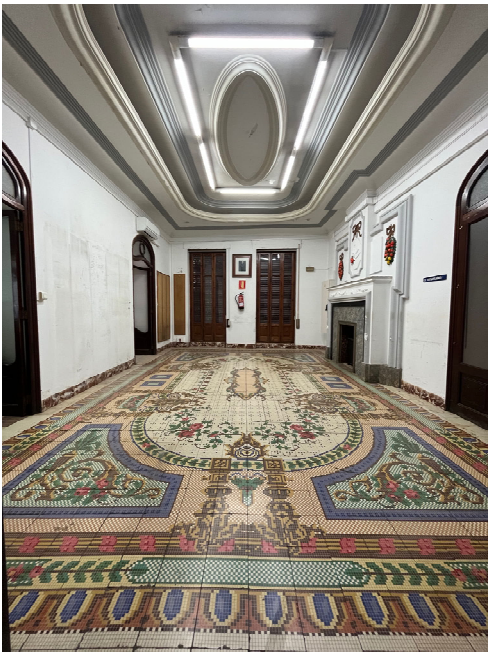
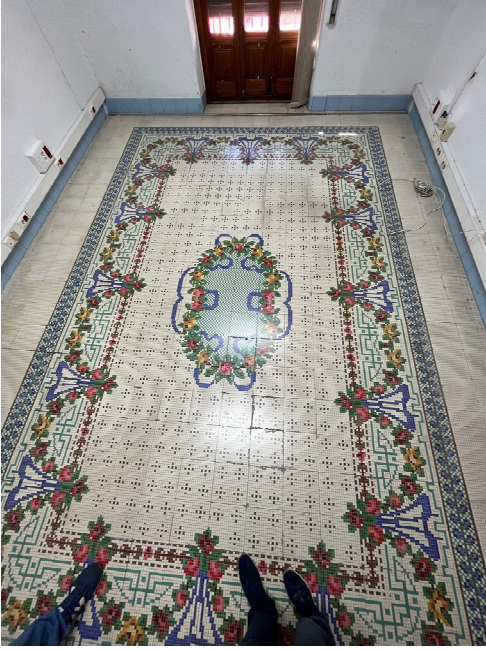
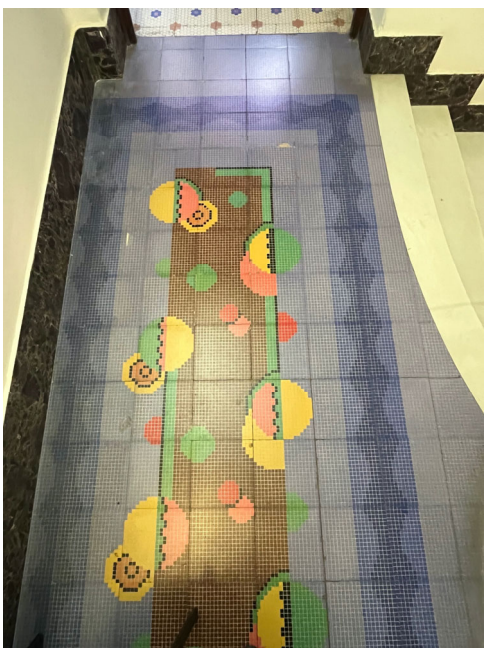
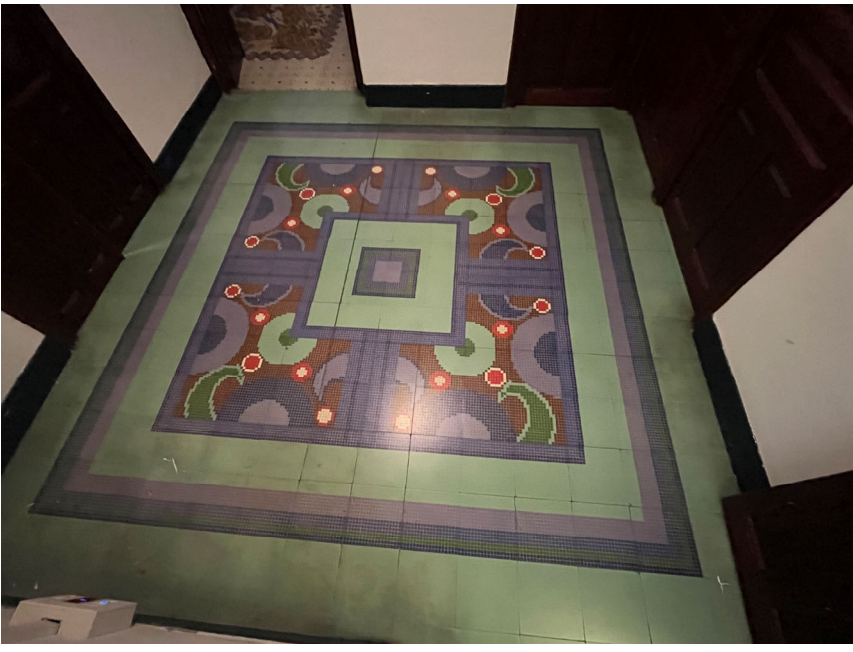
Imágenes 3-7. Fotografías del estado actual de los pavimentos. Tal y como se observa son pavimentos hidráulicos de bella factura, en estilo modernista, historicista y art decó.  
Images 3-7. Pictures of the current state of the pavements. As can be seen, they are beautifully made hydraulic pavements, in modernist, historicist and art deco styles.

The purpose of the commission is the rehabilitation of this space for museum use and the elimination of architectural barriers, the elimination of inappropriate elements, the provision of new lighting, the restoration of pavements, and the specific repair of carpentry are planned. The staircase does not comply with current regulations, but it is understood that it is a heritage element of interest and will remain in its current state. For all this and given the high number of heritage elements, it is necessary to establish a study methodology prior to intervention.
