# RESTAURACIÓN DE LA CÚPULA DE LA IGLESIA DE SAN JUAN APÓSTOL Y EVANGELISTA REHABILITATION OF THE DOME OF THE CHURCH OF SAN JUAN APÓSTOL AND EVANGELISTA IN MASSAMAGRELL

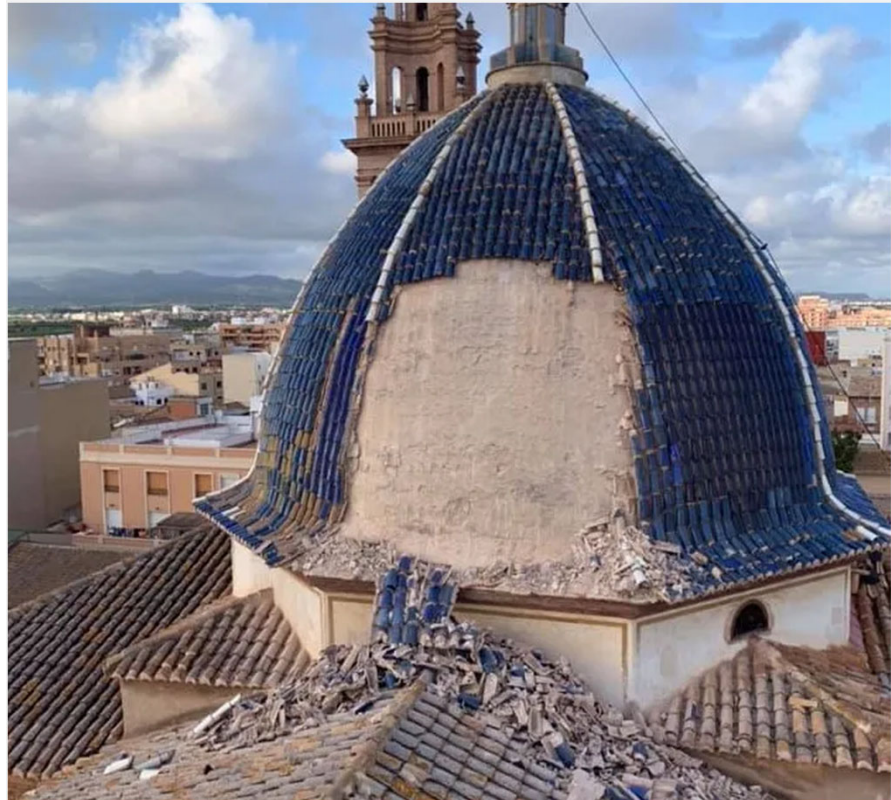
1. Fotografía detalle del derrumbe de las tejas del sector sur. Foto tomada mediante dron el día 19/10/20 (Luis Cortés Meseguer, José Pardo Conejero 2023) 1. Detail photograph of the collapse of the tiles in the southern sector. Photo taken by drone on 10/19/20

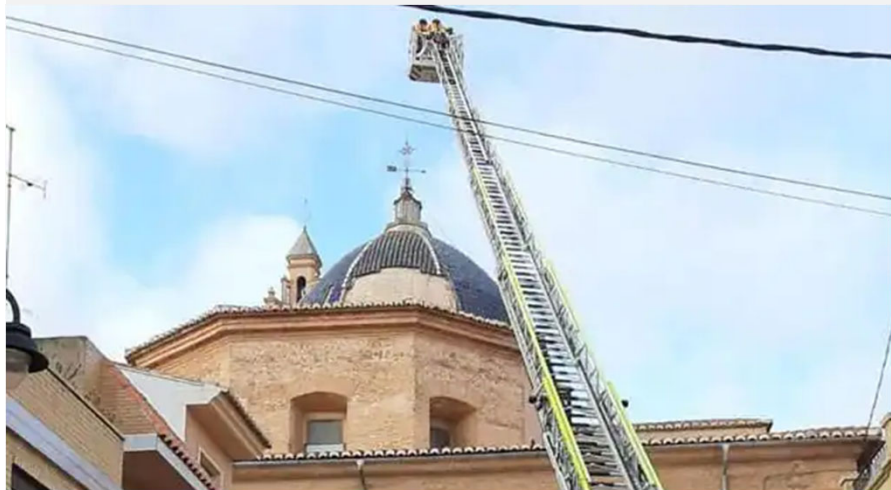
2. Actuación de los bomberos (Luis Cortés Meseguer, José Pardo Conejero 2023) 2. Firefighters' intervention

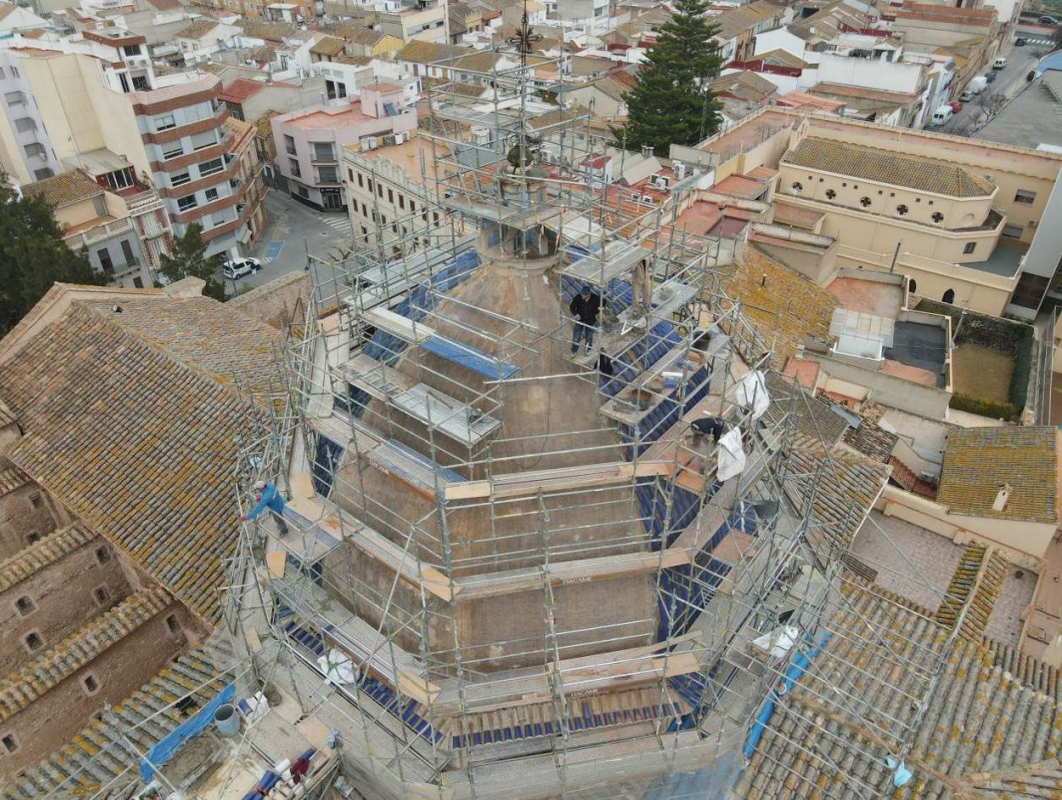
3. Vista en perspectiva de las obras. Febrero de 2021 (Luis Cortés Meseguer, José Pardo Conejero 2023) 3. Perspective view of the works. February 2021.

Se determinó que los dos sectores inmediatos al que ya había colapsado estaban separados de la fábrica, y su cobertura no presentaba ningún elemento de sujeción al soporte. Además, al colapsar una parte del tejado, las zonas laterales presentaban grietas en las tejas que marcaban la dirección de un posible futuro colapso hacia el sector caído. La intervención propuesta contempló la reparación de la cobertura con teja vidriada azul en cobijas y teja curva sin vidriar en ríos, así como la consolidación de las cornisas. Se procedió al desmontaje de las tejas, su almacenamiento y limpieza, incluso de aquellas tejas que, aunque estaban deterioradas, podrían servir para recortes y encuentros. Lamentablemente, el uso de clavos de hierro convencionales en la reforma de 1950 causó la fractura de la mayoría de las tejas, ya que la oxidación de estos elementos y su aumento de volumen las habían dañado. El desmontaje de la teja se efectuó en la totalidad de la cúpula a la vez para evitar arrastrar los defectos de replanteo e inexactitudes que se derivan de las sucesivas reparaciones. El pronóstico de abundantes lluvias aconsejó proteger provisionalmente la cúpula, aplicando dos manos de resina vinílica en base acuosa. Se descubrió una capa de gravilla entre el mortero original y el añadido en los años 1950, la cual facilitó el derrumbe de las tejas y fue retirada. En su lugar, se dispuso una capa de hormigón con cal hidráulica y se rehicieron las partes voladas perdidas de la cornisa. Posteriormente, se extendió una capa de mortero de cal con malla de fibra y se replantearon los ríos de la cúpula desde el centro. La colocación de las tejas se realizó con mortero bastardo de cal y cemento, permitiendo absorber las tensiones provocadas por la inercia térmica de la cerámica. Las tejas de las zonas verticales se anclaron con clavos resistentes de acero inoxidable con vainas de polipropileno de alta resistencia para no provocar tensiones internas en la punta. El replanteo y la ejecución se comenzaron desde el meridiano central de uno de los faldones, trazando líneas paralelas como guías para el resto de las canalizaciones. Posteriormente, se procedió al replanteo de los paralelos, teniendo en cuenta el efecto "pelota" para corregir los defectos de ejecución de las hojas de los faldones.

It was determined that the two immediate sectors adjacent to the collapsed one were detached from the main structure, and their covering lacked any anchoring elements to the support. Additionally, as part of the roof collapsed, the surrounding areas showed cracks in the tiles indicating a potential future collapse towards the fallen sector. The proposed intervention included repairing the covering using glazed blue tiles on the eaves and unglazed curved tiles on the valleys, as well as consolidating the cornices. The tiles were dismantled, stored, and cleaned, even those that were deteriorated but could still be used for patches and junctions. Unfortunately, the use of conventional iron nails during the 1950 reform caused the fracture of most tiles, due to the oxidation of these elements and their subsequent expansion. The tile dismantling was carried out simultaneously across the entire dome to avoid dragging the inaccuracies from successive repairs. The forecast of heavy rains advised temporarily protecting the dome by applying two coats of water-based vinyl resin. A layer of gravel was found between the original mortar and the one added in the 1950s, which facilitated the collapse of the tiles and was subsequently removed. In its place, a layer of concrete with hydraulic lime was placed, and the missing parts of the cornice were rebuilt. Subsequently, a layer of lime mortar with fiber mesh was applied, and the valleys of the dome were replanned from the center. The tile placement was done with a bastard mortar of lime and cement, allowing it to absorb the tensions caused by the thermal inertia of the ceramic. The vertical tiles were anchored with stainless steel nails with high-resistance polypropylene sheaths to avoid internal tensions at the tip. The layout and execution began from the central meridian of one of the slopes, tracing parallel lines as guides for the rest of the channels. Subsequently, the layout of the parallels was carried out to correct the execution defects of the slope sheets.

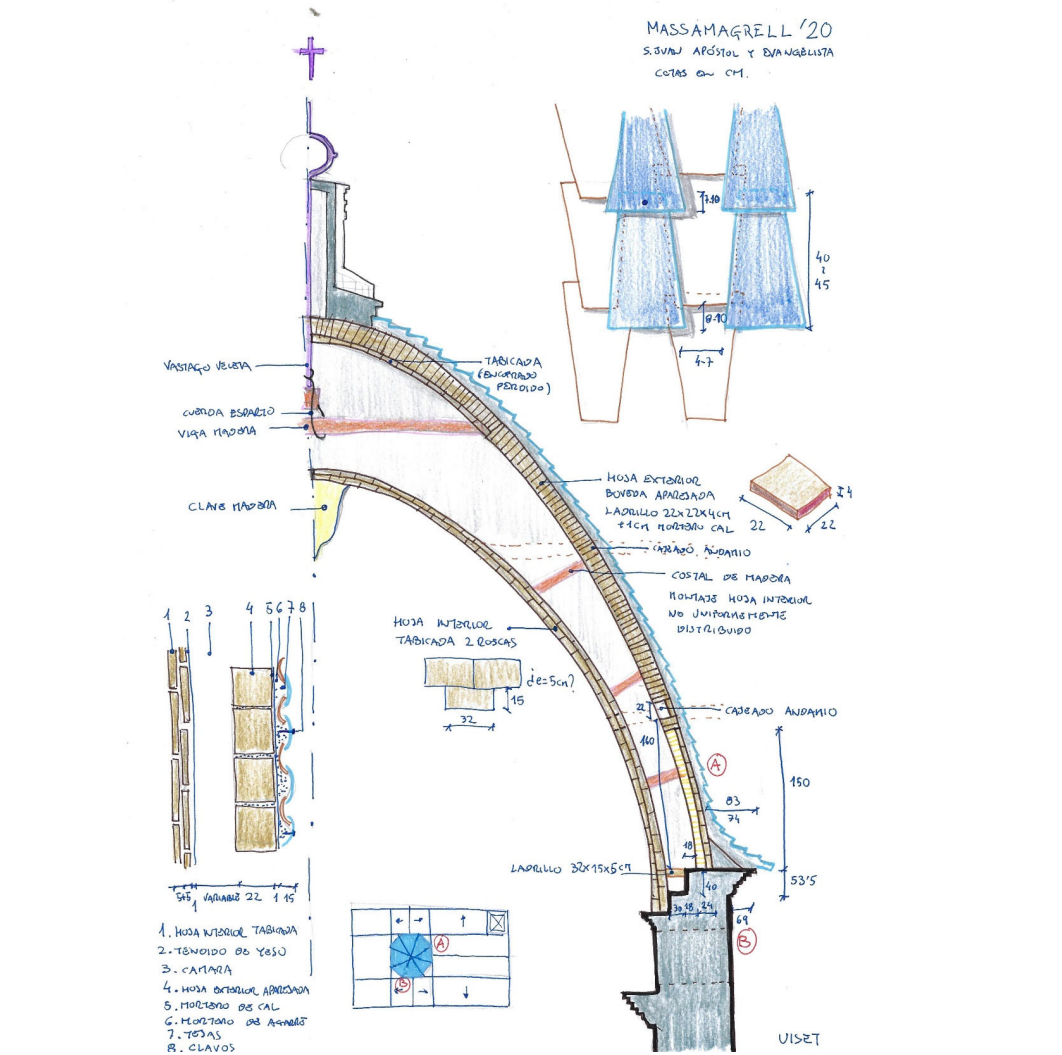
4. Croquis de la sección constructiva de la cúpula (Luis Cortés 2021) 4. Sketch of the construction section of the dome

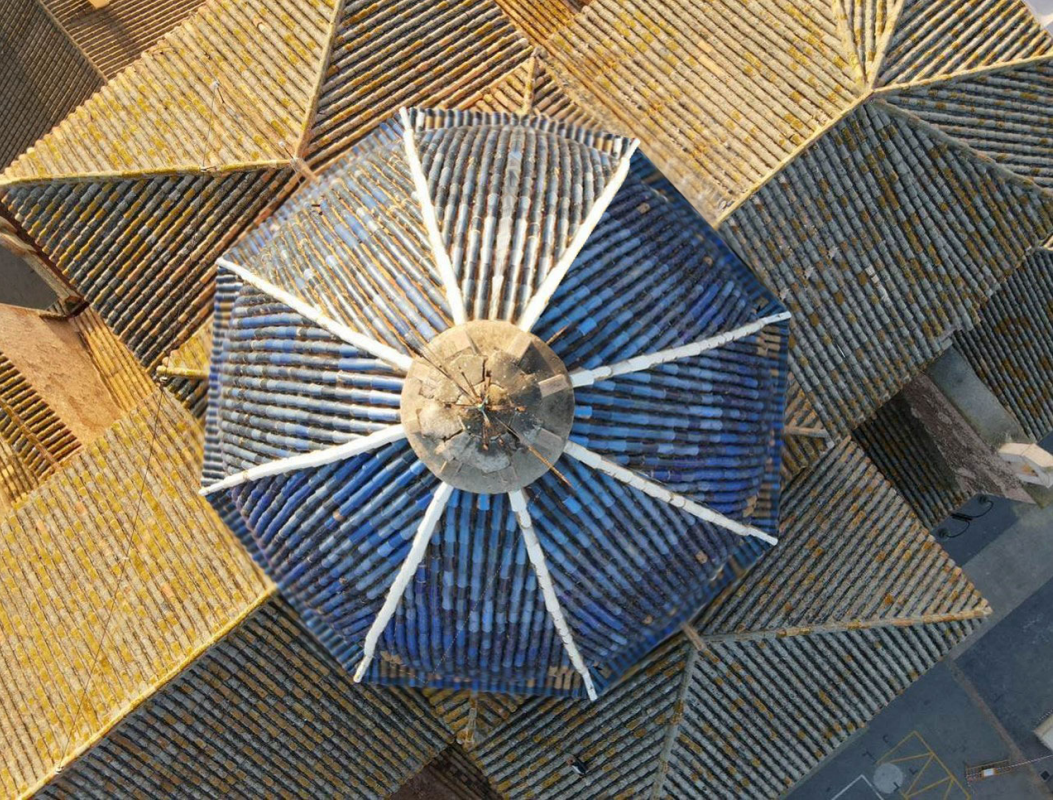
5. Reelaboración de la vista cenital de la cúpula el 19/10/2020(Luis Cortés Meseguer, José Pardo Conejero 2023 – Valentina Ciaffoni 2023) 3. Re-elaboration of the zenithal view of the dome on 10/19/2020

Durante la ejecución de la consolidación se llevó a cabo un proceso exhaustivo de catalogación y documentación de la cúpula. A través de fotografías y notas detalladas se comprendió la consistencia material y la tecnología de construcción de la fábrica de la cúpula. La intervención de restauración, completada el 11 de mayo de 2021(Fig.6), fue una oportunidad para asegurar la cúpula y profundizar en el conocimiento del patrimonio arquitectónico a preservar. CONCLUSION (Fig. 5) During the consolidation process, a thorough cataloging and documentation of the dome was carried out. Through photographs and detailed notes, the material consistency and construction technology of the dome's structure were understood. The restoration intervention, completed on May 11, 2021 (Fig. 6), provided an opportunity to secure the dome and deepen the understanding of the architectural heritage to be preserved.

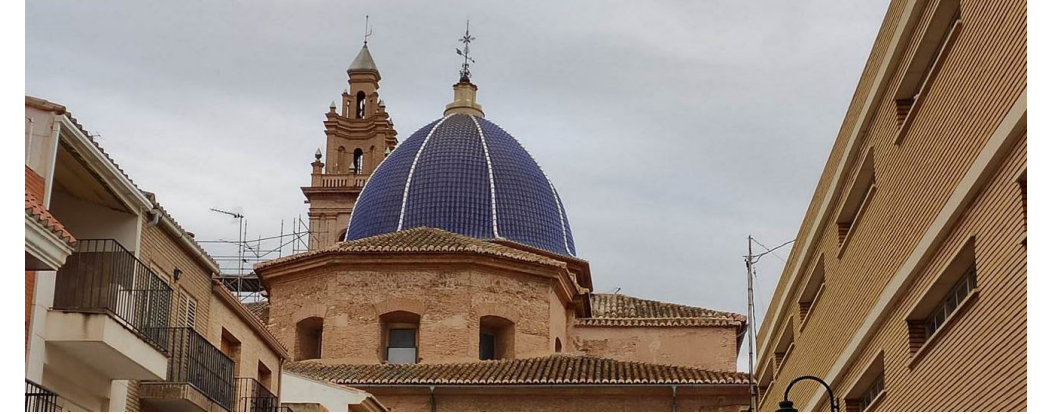
6. Vista final de la intervención desde la plaza de Jesús. Abril de 2021(Luis Cortés Meseguer, José Pardo Conejero 2023) 6. Final view of the intervention from Plaza de Jesús. April 2021.
