LA RESTAURACIÓN DE LA CATEDRAL DE BURGOS. EL CLAUSTRO ALTO

THE RESTORATION OF BURGOS CATHEDRAL. THE HIGH CLOISTER

J. Garabito-López^{1,2,3}

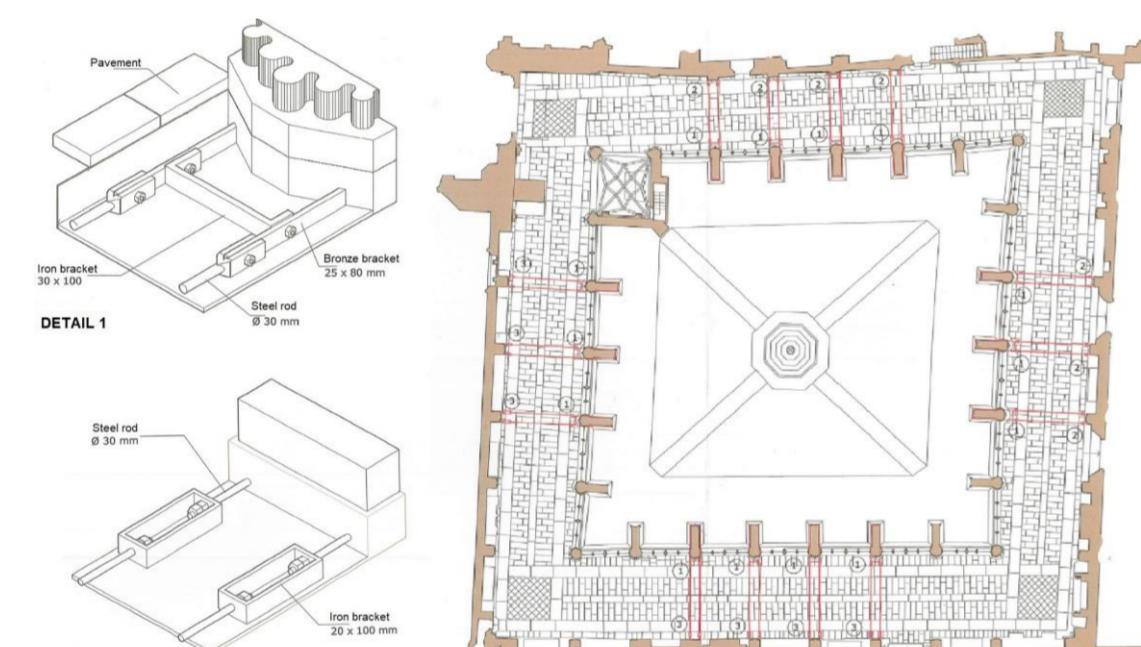
Imagen 3. Sistema de atirantado. Image 3. Cable stayed system

Los tirantes se localizan sobre las bóvedas del Claustro Bajo, bajo el solado. Cada sistema consta de dos barras acero roscadas de 30 mm de diámetro como tirantes, que abrazan a los contrafuertes del patio mediante platinas de bronce de 25 x 80 mm en forma de "U". Las barras se anclan a los muros con diferentes anclajes de acero. Se levantó y conservó la pavimentación. Las platinas de cobre se encontraban en perfecto estado de conservación, por lo que fueron mantenidas. Los elementos de acero presentaban un elevado grado de oxidación, con la pérdida de más del 80% de la sección en algunos tirantes. Se decidió sustituir los tirantes deteriorados empleando barras roscadas de acero inoxidable de 30 mm de diámetro y se reforzaron los demás elementos, con acero inoxidable.

The braces are located on the vaults of the lower cloister, under the flooring. Each system consists of two threaded steel bars 30 mm diameter as braces, which embrace the buttresses of the courtyard with plates of bronze 25 x 80 mm in a "U" shape. Rods are anchored to the walls with different steel anchors. It was raised and preserved the paving. The copper plates were in a perfect state of preservation, so were maintained. The steel elements showed a high degree of corrosion that had caused the loss of more than 80% of the section in some braces. It was decided to replace the damaged braces using threaded rods of stainless steel 30 mm in diameter and was reinforced the other elements with stainless steel.
