PROBLEMAS EN REPARACIONES DE ESTRUCTURAS DE HORMIGÓN ARMADO AFECTADAS POR LA CORROSIÓN

PROBLEMS IN REPAIRS OF REINFORCED CONCRETE STRUCTURES AFFECTED BY CORROSION

J.R. Lliso Ferrando^{1,2}, I. Gasch Molina¹, A. Martínez-Ibernón^{1,2}, J.M. Gandía-Romero^{1,2}, M. Valcuende Payá², J. Soto Camino¹.

III. Reconocimiento Molecular y Desarrollo Tecnológico de la Universitat Politècnica de València¹. Dpto. Construcciones Arquitectónicas de la Universitat Politècnica de València²

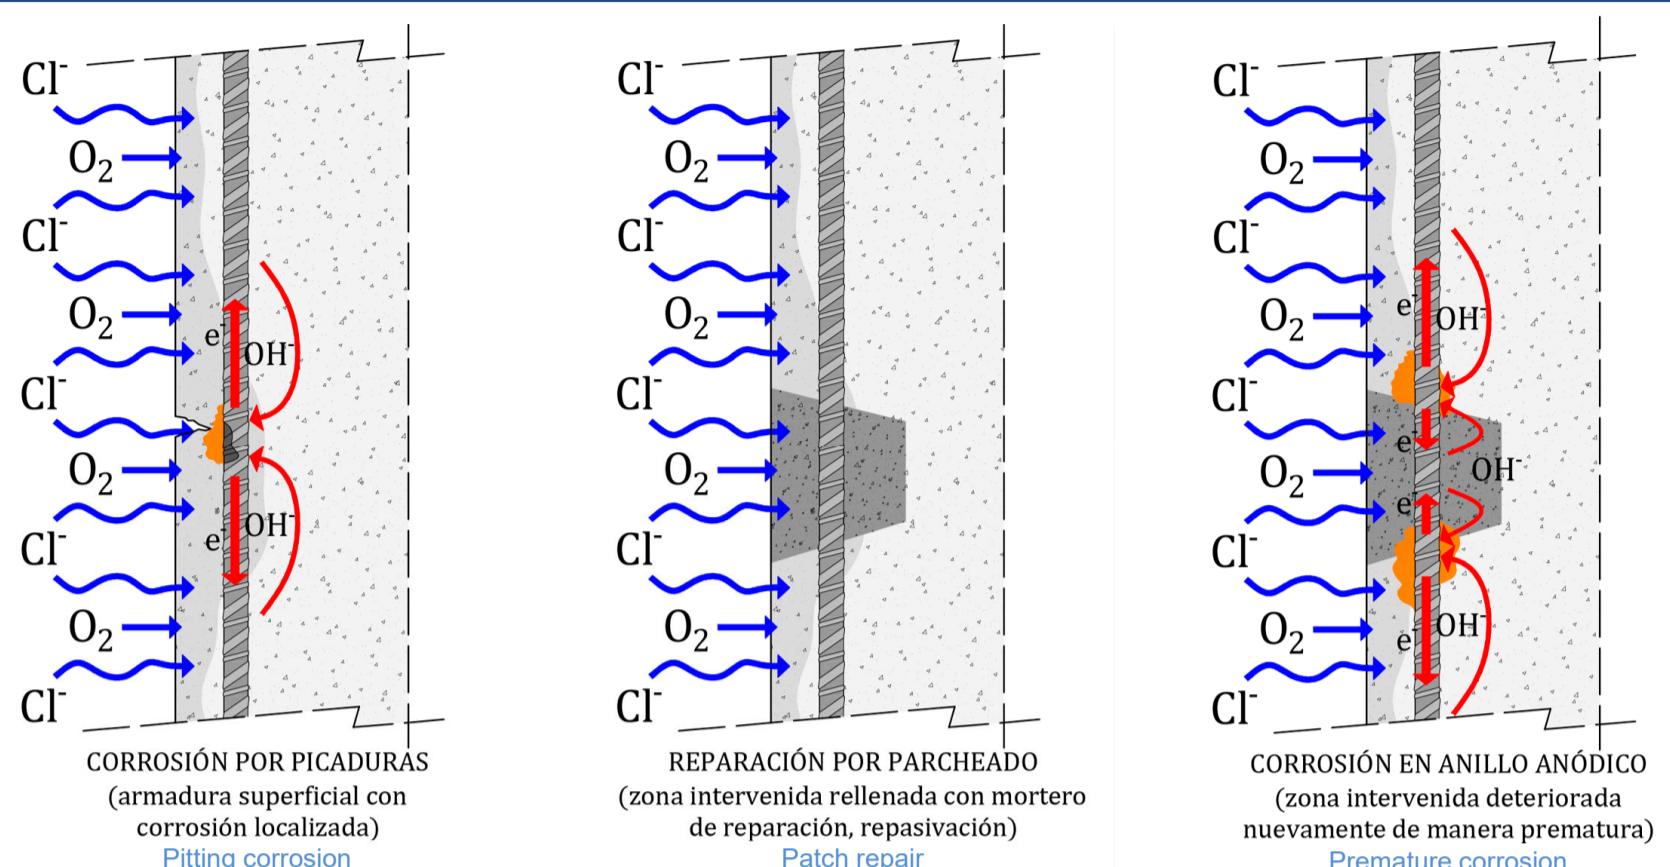
Imagen 1. Proceso de reparación mediante parcheo de una estructura de hormigón armado
Image 1. Patching repair process of reinforced concrete structures

La corrosión en estructuras de hormigón armado es un daño muy común que a menudo requiere trabajos de reparación. Estas tareas se llevan a cabo mediante una técnica conocida como "reparación por parcheo". El procedimiento consiste en limpiar la armadura y protegerla con un mortero de reparación. Sin embargo, para mejorar la trabajabilidad de este nuevo mortero, es habitual añadir una mayor cantidad de agua a la mezcla. En este trabajo se presenta un estudio de la influencia que puede tener un mortero de reparación mal mezclado en el estado futuro de las armaduras. Para ello, se evalúan diferentes propiedades del material, como la resistencia a la compresión, la porosidad y la resistencia a la difusión de cloruros. Por otro lado, se realiza un seguimiento de la corrosión en la armadura embebida para evaluar también la influencia de una reparación realizada con un mortero mezclado con mayor cantidad de agua.

Corrosion in reinforced concrete structures is a very common damage that often requires repair works. These tasks are carried out using a technique known as "patch repair". The procedure consists of patching the reinforcement and protecting it with a new material, a repair mortar. However, to improve the workability of this new mortar, it is usual to add a greater quantity of water to the mixture.

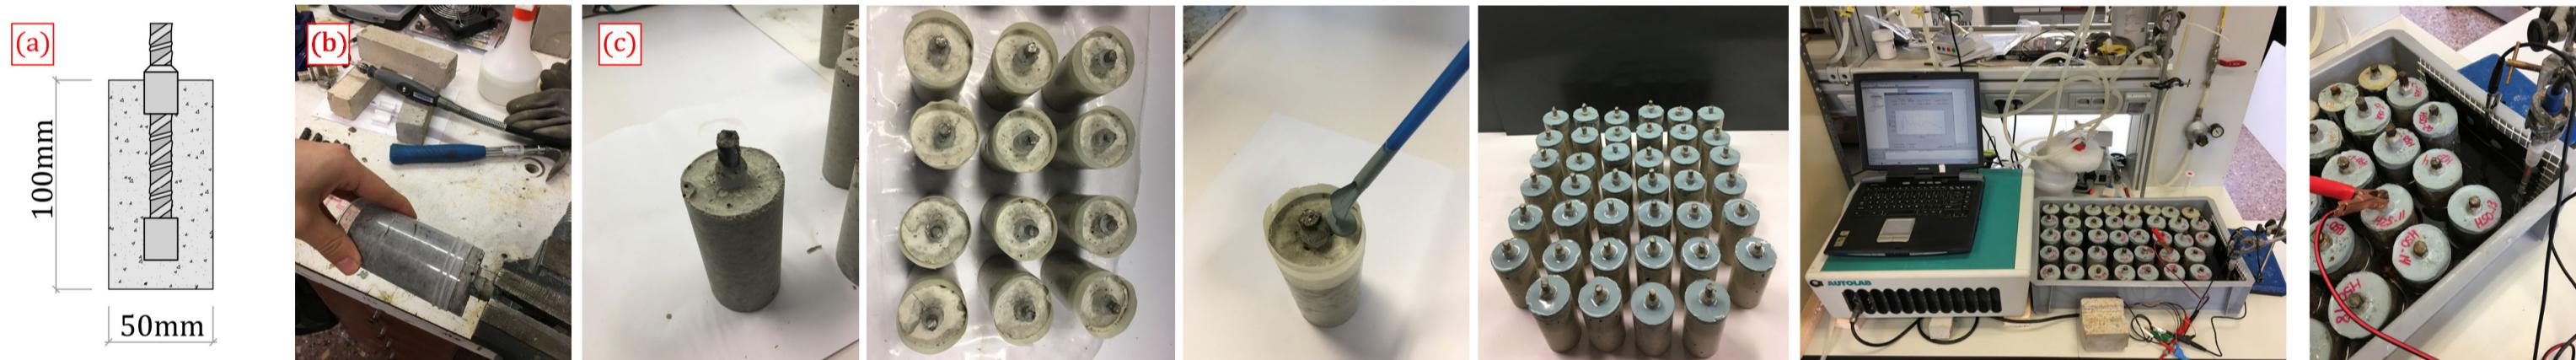
Imagen 2. Monitorización de la corrosión
Image 2. Corrosion monitoring

Monitorización de la corrosión
-Imagen 2

Corrosion monitoring
-Image 2

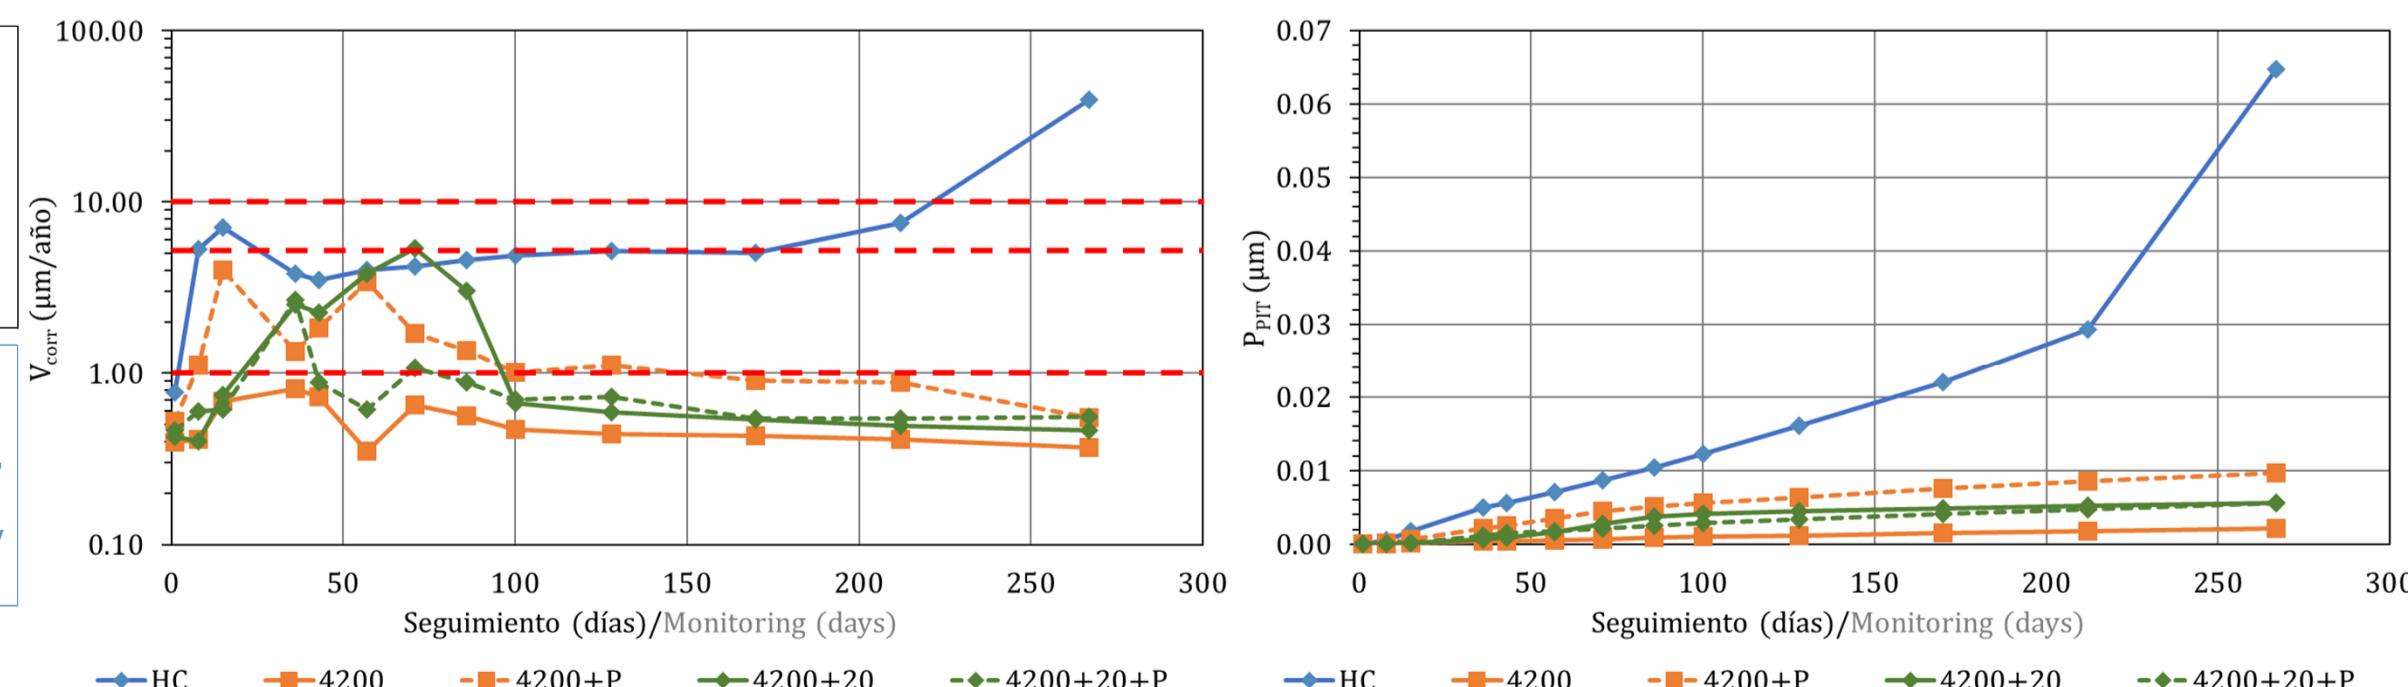
Monitorización de la corrosión
-durante 265 días
-niveles de corrosión bajos en los morteros de reparación, independientemente de la dosificación
-niveles de corrosión altos en el hormigón convencional

Corrosion monitoring
-for 265 days
-low corrosion levels in repair mortars, irrespective of dosage
-high levels of corrosion in ordinary concrete

Imagen 3. Resultados
Image 3. Results
